Baumbestandserfassung zur Aufstellung des Bebauungsplanes Nr. 190 in der Stadt Elmshorn, Kreis Pinneberg

Erläuterungsbericht

Ingenieurgemeinschaft
Reese+Wulff GmbH

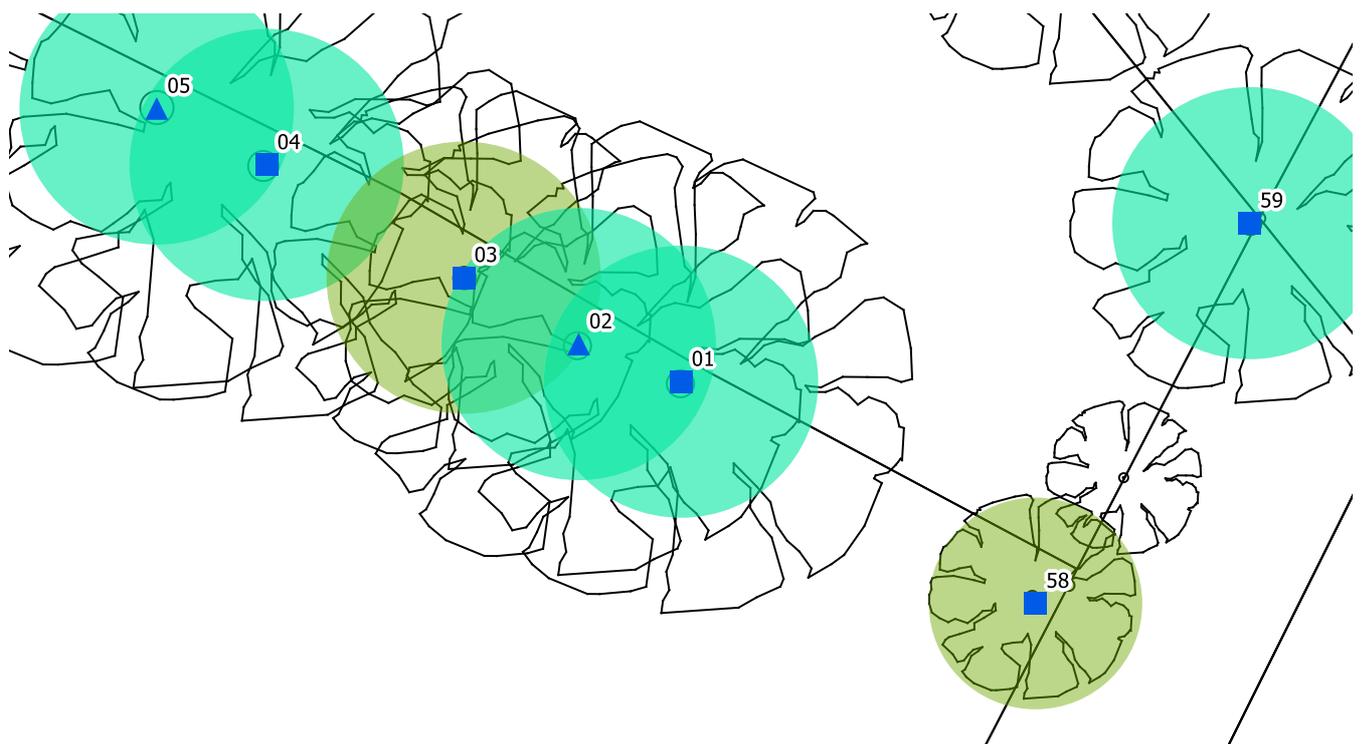
Baumnummer: 02

Zustand: nicht/leicht geschädigt

S12 Stammaustriebe , S1 Anfahrschäden

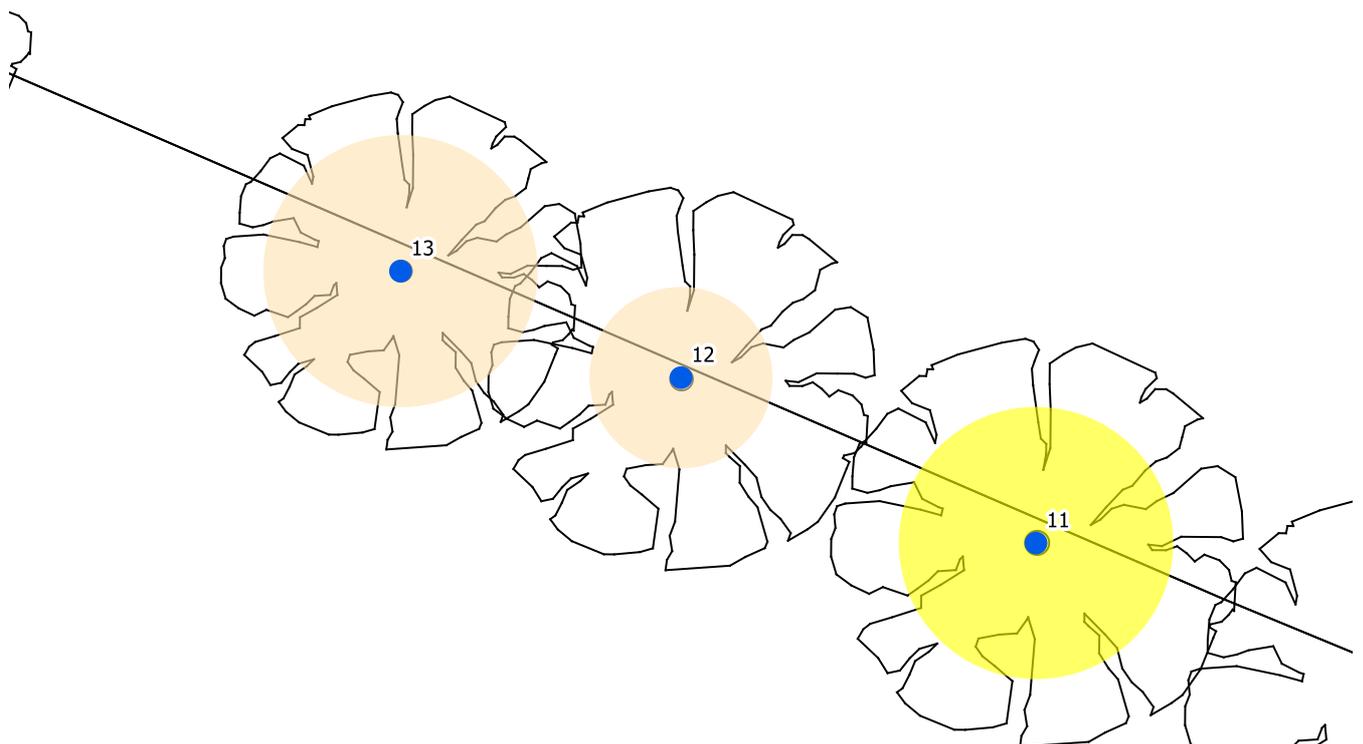
Zustand: stärker geschädigt

S13 Verletzungen , S9 Risse , S4 Fäulen

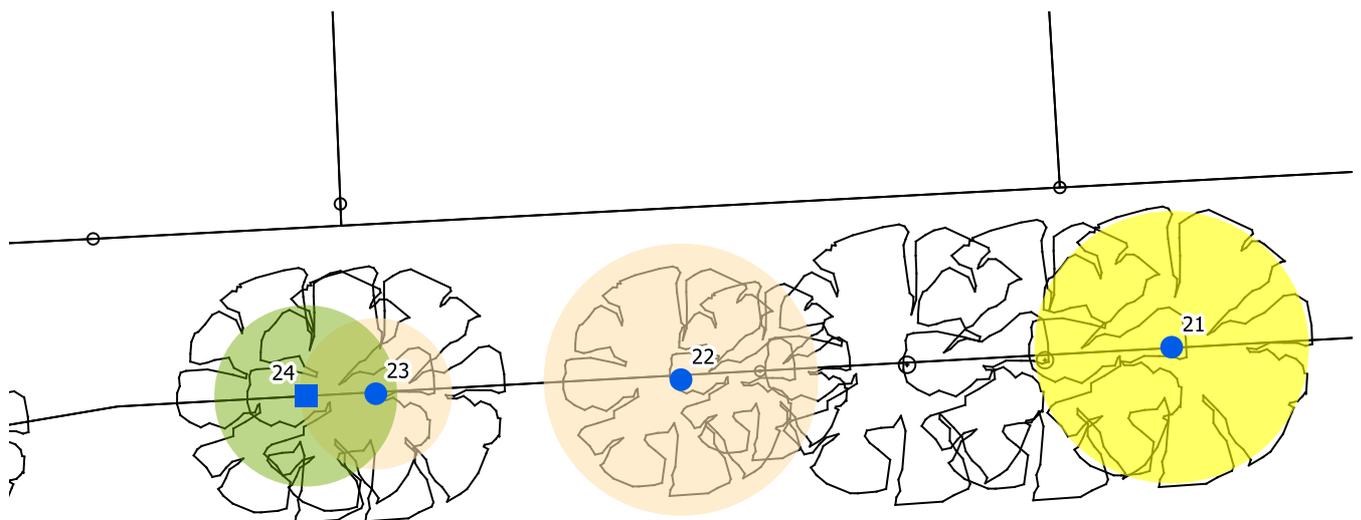
Baumnummer: 23

Zustand: stärker geschädigt

S12 Stammaustriebe , S9 Risse , S6 Höhlungen

W5 Risse , W2 Höhlungen

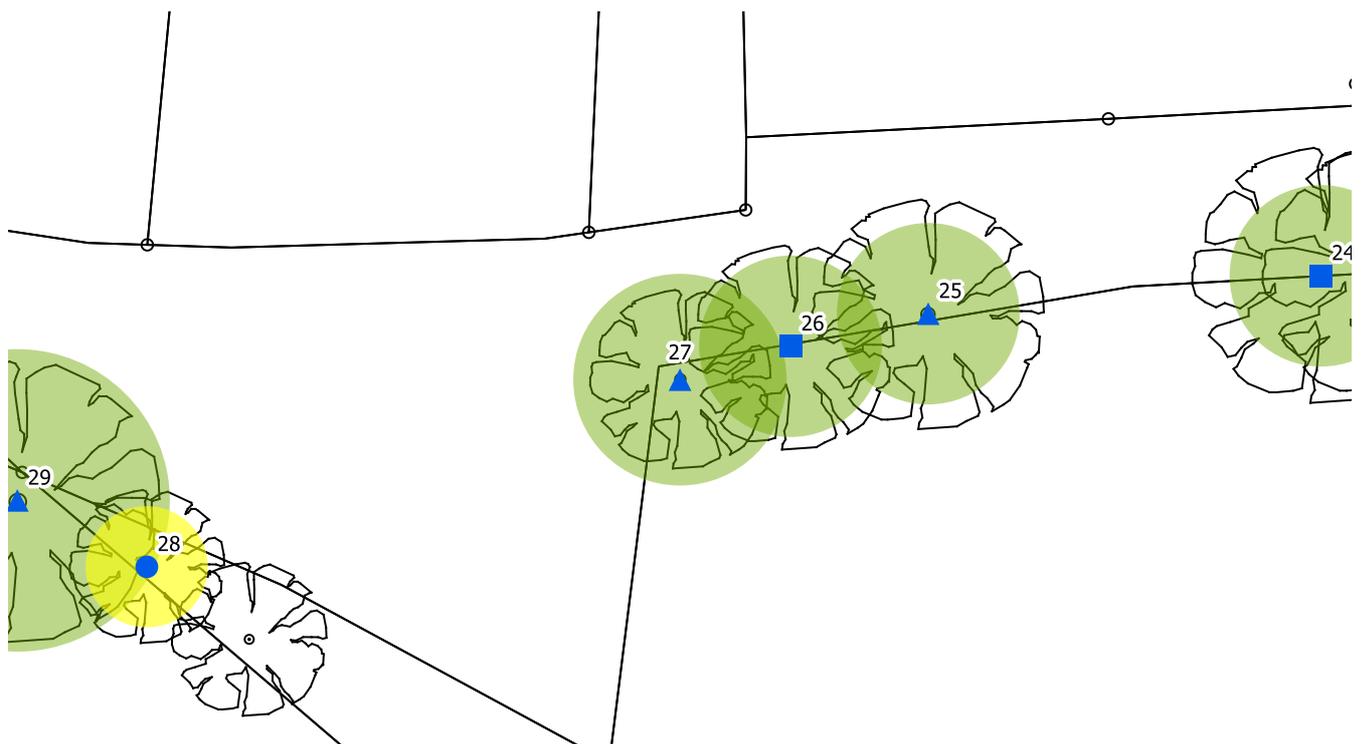
Baumnummer: 28

Am Baum Nr. 28 auf dem Privatgrundstück mit Wohnhaus wurde neben unterschiedlichsten Baumschäden ein Befall mit Birkenpooring festgestellt. Der Eigentümer wurde informiert und wird in absehbarer Zeit den befallenen und nicht verkehrssicheren Baum mit Genehmigung fällen.

Zustand: stärker geschädigt

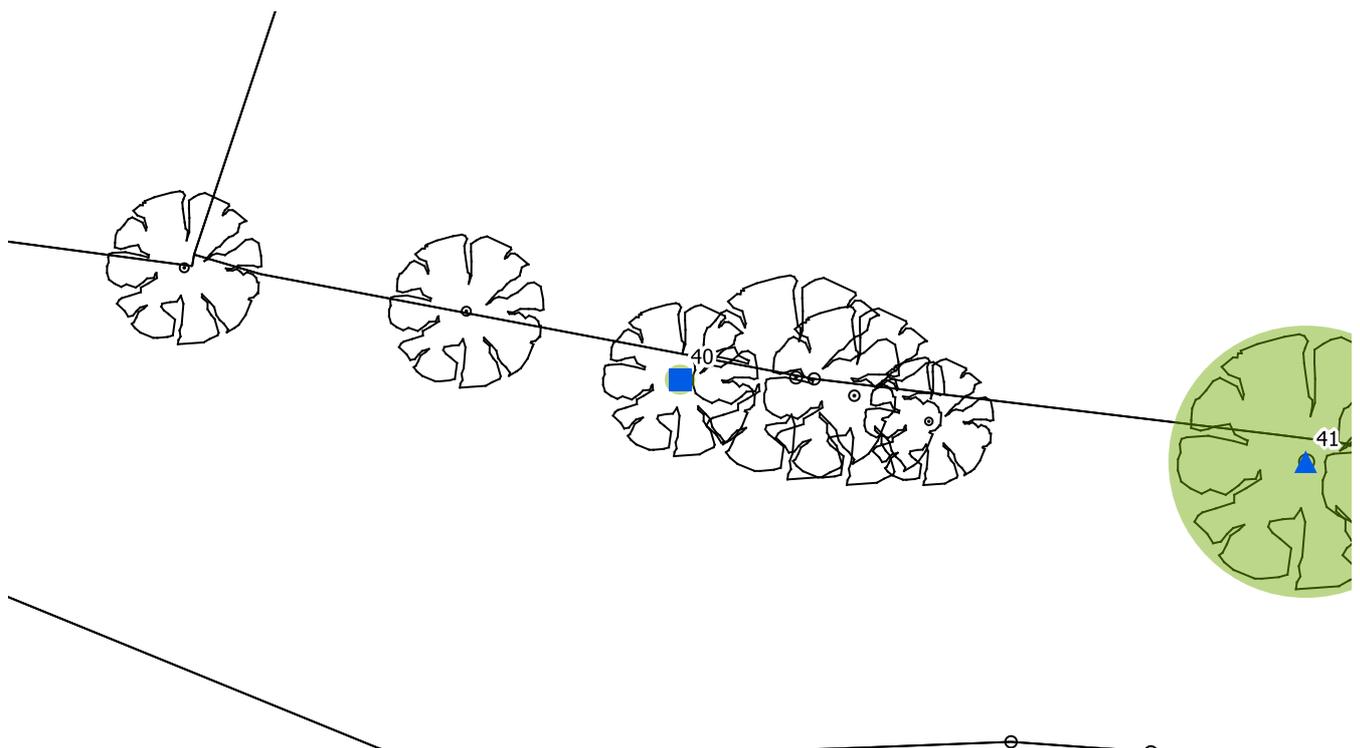
Baumnummer: 41

Zustand: nicht/leicht geschädigt

K13 Totholz , K3 Astungswunden oder -fäulen , K14 Vergabelungen , K2 Astrisse

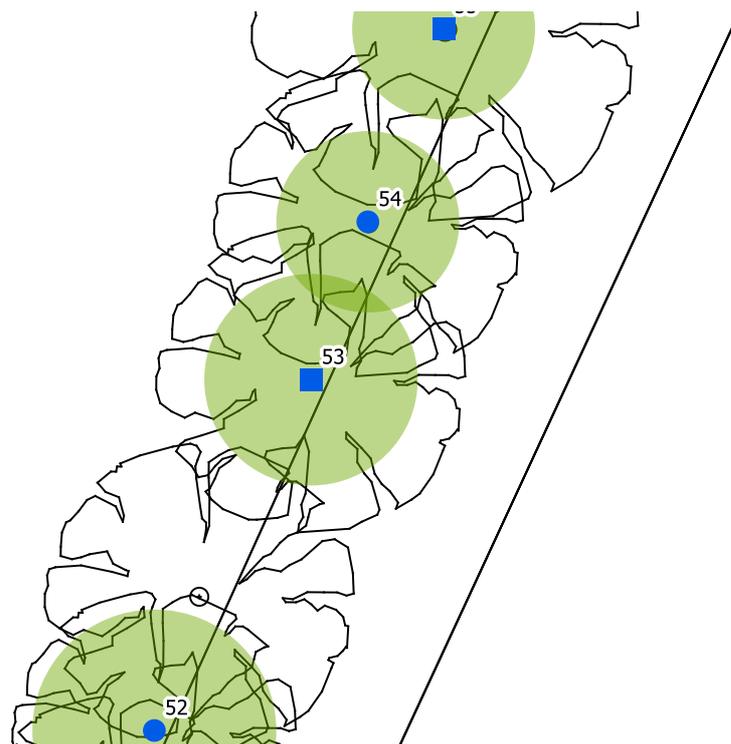
Baumnummer: 54

Zustand: stärker geschädigt

W2 Höhlungen , W3 Pilzbefall , W4 Rindenschäden
