10.03.2021 / J. Becker

## Baumgutachterliche Kurzstellungnahme

**Betr.: Bv. B-Plan 196 "Feldstraße10-22", Haus 3 in Elmshorn,**  
Neubau eines voll unterkellerten viergeschossigen Wohngebäudes;

**hier :** Prüfung der Auswirkungen der Neubebauung im Bereich der Parkplatzfläche samt Neben-  
anlagen auf eine Linde im Mittelstreifen der Feldstraße und auf zwei städtische Silberahorne  
in der Matthias-Kahlke-Promenade;

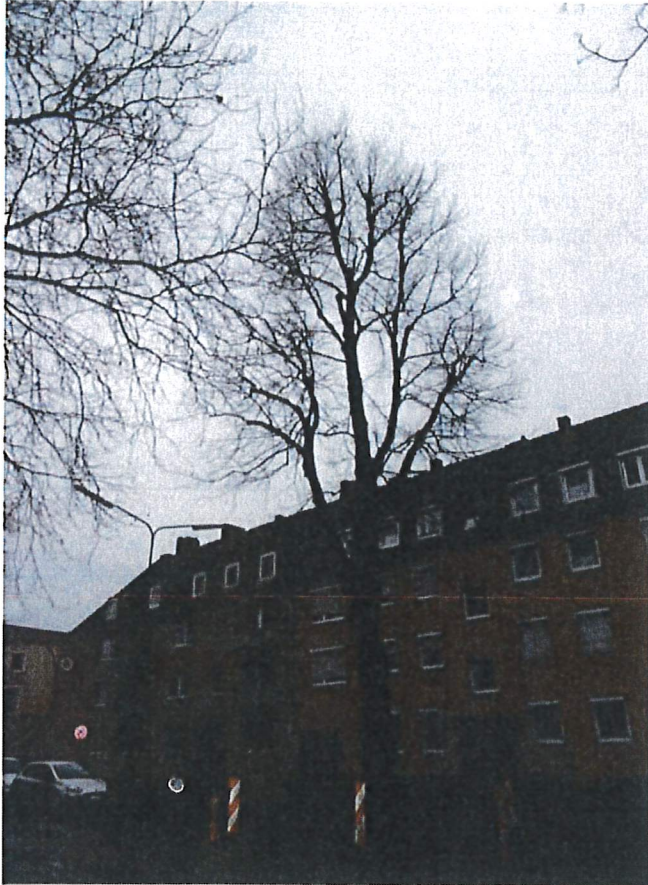
Foto 1:

Gesamtansicht der Holländischen Linde 1 (Straßenbaum) auf der Mittelinsel der Feldstraße.

Erkennbar hier die vierteilige Krone mit ihren tendenziell als Druckzwiesel ausgebildeten Vergabelungen in ca. 7 bis 9 m Höhe

Ferner ist eine deutliche Ständerastbildung an den vor geraumer Zeit augenscheinlich stärker angeschnittenen Starkastpartien in den oberen Kronenbereichen zu erkennen.

Da der Straßenbaum nach Augenschein in der eher jüngeren Vergangenheit geschnitten worden ist, besteht aktuell kein Handlungsbedarf für neuerliche Kronenpflegearbeiten.

Allenfalls im Hinblick auf die ggf. anstehenden Abgrabungen für die Aufweitung und Umgestaltung der Durchfahrt durch die Mittelinsel kann es sinnvoll sein und erforderlich werden, die Krone im Sinne eines Ausgleichsschnittes für anstehende Wurzelverluste insgesamt stärker anzuschneiden.

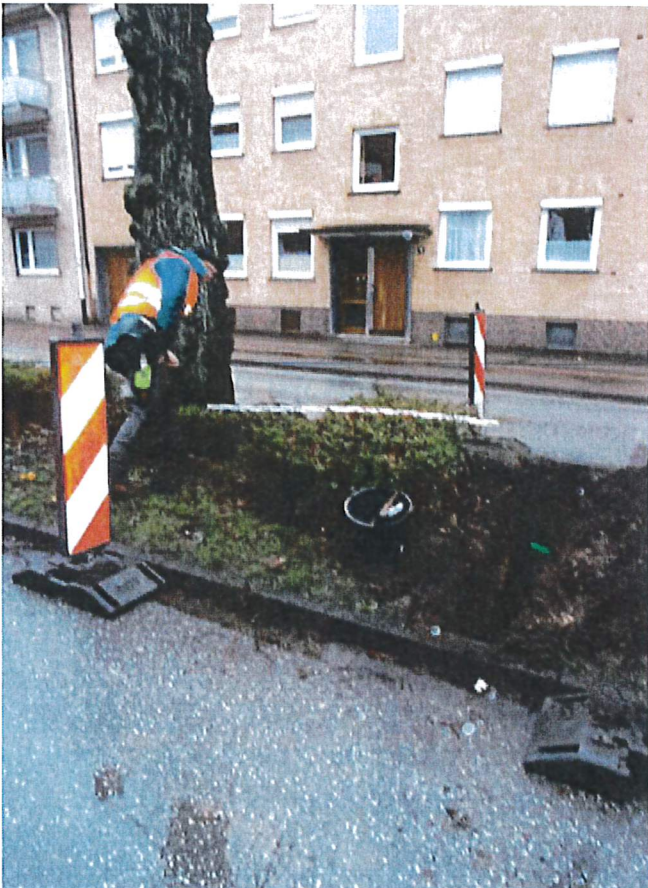
Foto 2:

Wurzelsuchgraben in der ca. 3,00 m breiten Mittelinsel der Feldstraße im Nahbereich der Linde 1.

Die Abgrabung erfolgte in einem Abstand von 3,00 m zur Stammmitte bzw. von 2,70 m zum Stammfuß der Linde.

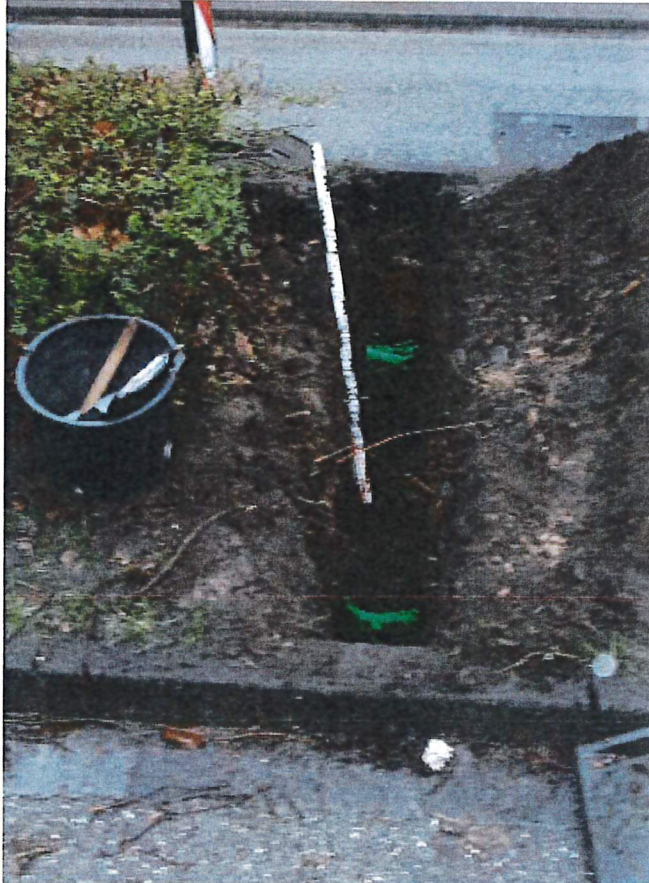
Foto 3:

Im Graben wurden -neben einem eher mäßigen Fein- und Schwachwurzelwerk- in einem Wurzelhorizont von ca. 30 bis 75 cm unter GOK (Geländeoberkante) verschiedene Grobwurzeln bis 4 cm Stärke vorgefunden.

Blick in den Wurzelsuchgraben in der ca. 3,00 m breiten Mittelinsel der Feldstraße im Nahbereich der Linde 1.

Die partiell bis 90 cm tiefe Abgrabung erfolgte in einem Abstand von 3,00 m zur Stammmitte bzw. von 2,70 m zum Stammfuß der Linde.

Erkennbar sind hier zwei Grobwurzeln von 4 und 3 cm Stärke sowie ein eher mäßiges Fein- und Schwachwurzelsystem.

Aufgrund der Ergebnisse der Erkundung kann davon ausgegangen werden, daß für die Aufweitung der Durchfahrt in einem Abstand von 2,50 m zur Stammmitte abgegraben werden könnte und die hier vorgefundenen Wurzeln fachgerecht durchtrennt und nachversorgt werden könnten.

Bei fachgerechter und vorsichtiger Durchführung der Arbeiten und Beschränkung der Abgrabetiefe auf ca. 70 cm unter GOK, könnten die Eingriffe in den Wurzelraum auf ein vertretbares Maß beschränkt werden.

Die zu entnehmenden Grobwurzelteile sind mit sauberem Schnitt zu durchtrennen, mit einem fungizidhaltigen Wundverschlußmittel nachzubehandeln, gegen Austrocknung zu schützen und umgehend mit einem geeigneten Baumgrubensubstrat kleinräumig anzudecken.

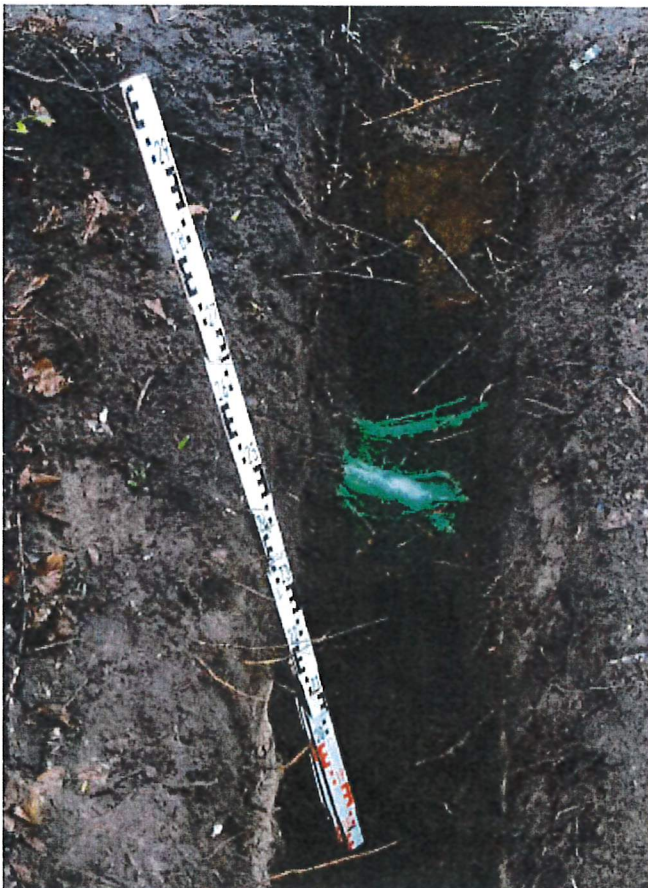
Foto 4:

Weiterer Blick in den westlichen Teil des Wurzelsuchgrabens.

Erkennbar sind hier zwei Grobwurzeln von 4 und 2,5 cm Stärke sowie ein eher mäßiges Fein- und Schwachwurzelsystem.

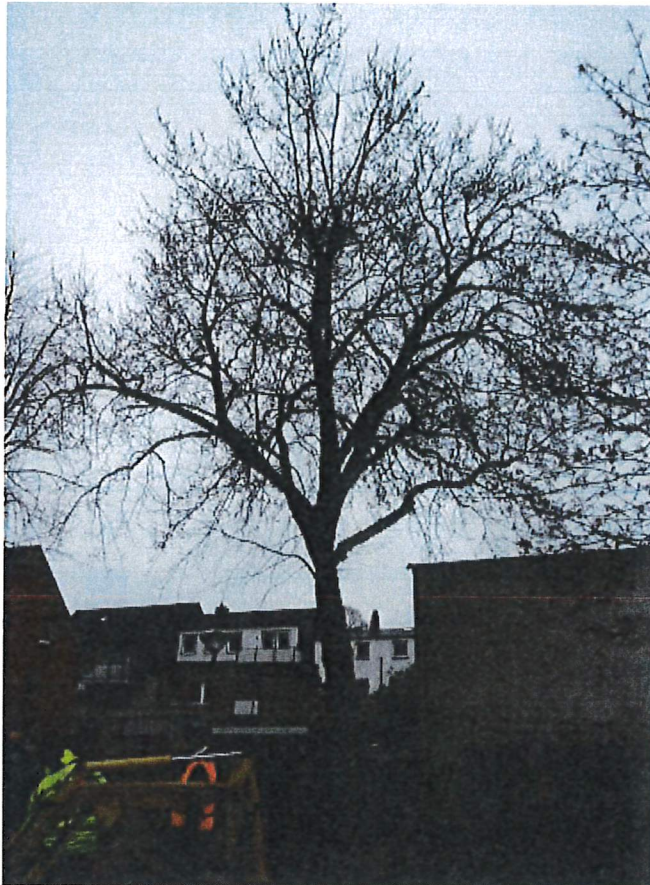
Foto 5:

Gesamtansicht des Silberahornes **15** an der Matthias-Kahlke-Promenade.

Erkennbar die weitgehend arttypische, jedoch leicht einseitig ausgebildete und insgesamt unkritisch aufgebaute Krone.

Während bei dem Baum Nr. 16 eine partielle Kronenteileinkürzung (vorwiegend im Grobastbereich) wohl genügen wird, um den geplanten Baukörper samt Arbeitsraum (Gerüst) und Sicherheitsabstand freizuschneiden, wird der Silberhorn Nr. 15 deutlich stärker angeschnitten werden müssen, da hier mindestens eine Starkastpartie weiter in den Baukörperbereich hineinreicht, was einen erheblich stärkeren Rückschnitt -auch in den Starkastbereich (bis ca. 12-15 cm) hinein- erforderlich machen wird.

Vor Beginn der Bauarbeiten sind die Kronen der beiden Silberahorne **15** und **16** bedarfsgerecht einzukürzen, was im Vorwege mit dem Flächenmanagement der Stadt Elmshorn abzustimmen sein werden.

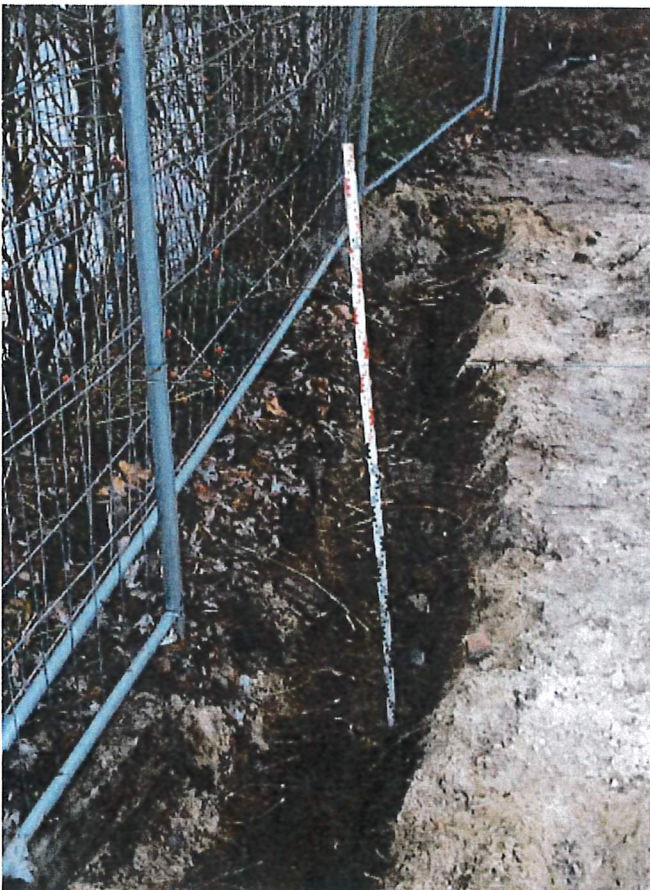
Foto 6:

Im Graben wurden keinerlei Wurzeln der beiden Silberahorne vorgefunden.

Die auf den Fotos erkennbaren Schwach- und Feinwurzeln sind ausschließlich den Heckenpflanzen an der Grundstücksgrenze zuzuordnen.

Blick in den Wurzelsuchgraben im Kronentraufbereich des Silberahornes **15** an der Matthias-Kahlke-Promenade.

Die partiell bis 90 cm tiefe Abgrabung erfolgte in einem Abstand von 7,40 m zur Stammmitte des Baumes.

Es wurden hier keine Wurzeln des Silberahornes vorgefunden.

Dies dürfte daran liegen, daß in der Matthias-Kahlke-Promenade etwa mittig verschiedene Leitungen der Stadtwerke Elmshorn verlaufen.
